2021-11-12  
Beele i praktiken

## Kabelbrunn

### Telestation med vattenintrång

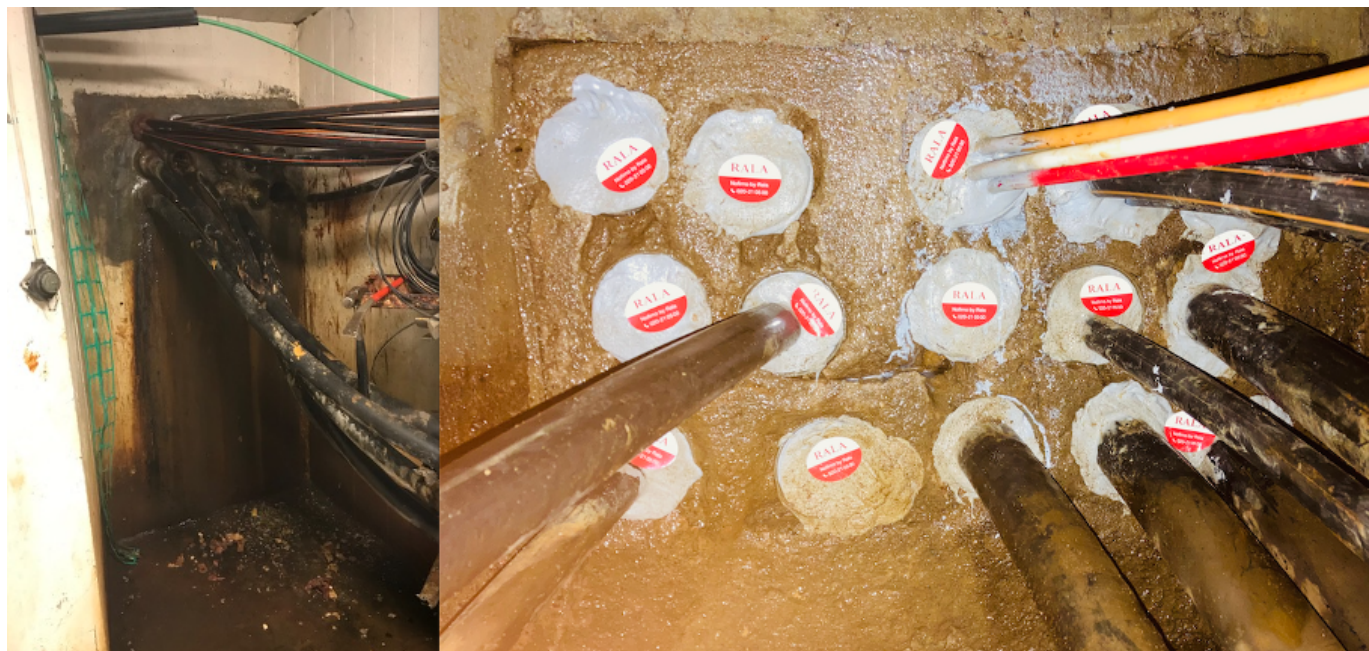
Ett nationellt telekomföretag har problem med att vatten läcker in i kabelkällaren på en telestation vilket bl.a. medför kostnader för pumpsystem.

Samtliga genomföringar rensades i brunnen och ersattes med Nofirno.

15 stycken rör 100 mm diameter med olika typer, kabelrör, mikrorör, blykablar.

Genom att förbättra tätningarna i sista kabelbrunn innan stationen vill man förhindra vatten vidare in till telestationen.
